**En renare å,  
ett rikare landskap,  
ett renare hav.**

**En presentation av vatten- och landskapsvård  
i Saxån-Braåns avrinningsområde.**

# Saxån-Braån

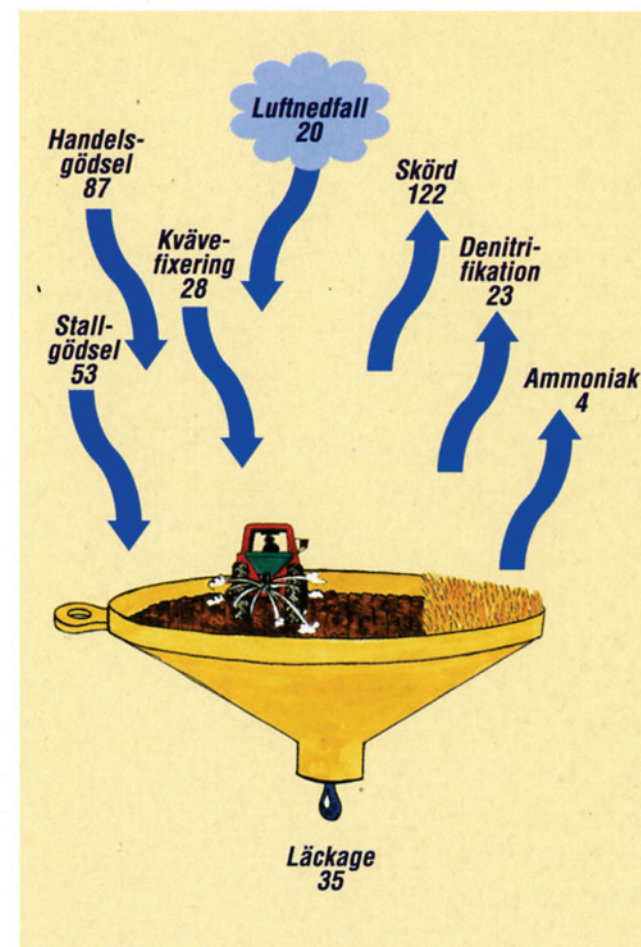
Kväveflöden i kg/ha och år avseende åkermarken på ett lantbruk med mjölkproduktion. (Efter Claesson och Steineck 1991 i Växtnäring-Hushållning-Miljö.)

Utlakningen på 35 kg kväve/ha är i detta fall från en relativt sandig jord där utlakningen vanligen är större än på lerjord. Kvävenedfallet i sydvästra Skåne är idag ungefär 10 kg/ha och år på öppet fält.

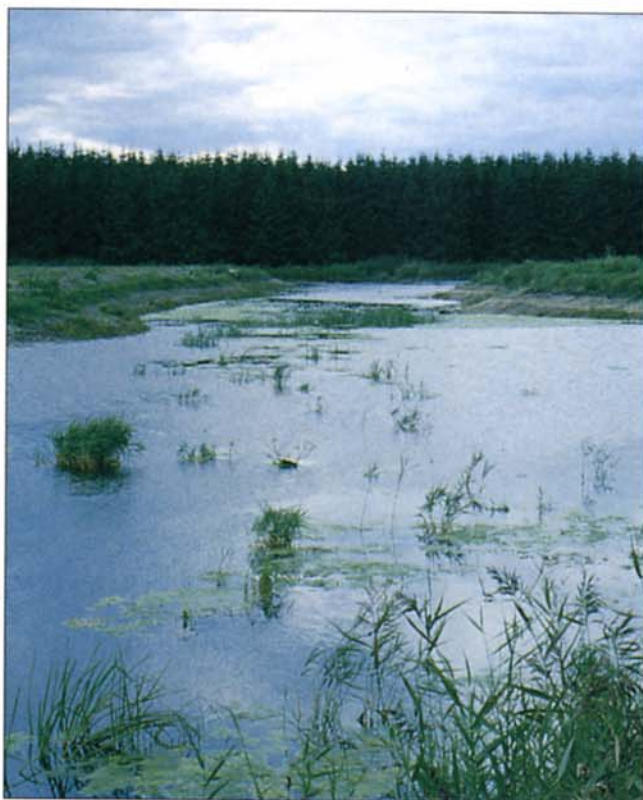
## **Kullagården, Eslövs kommun**

Norr om Eslöv på Kullagården har två dammar på vardera 0,6 ha anlagts på åkermark. Dammen på bilden har skapats genom att ett befintligt dike utvidgats. Diket avvattnar totalt ca 300 ha mark, huvudsakligen åker. Dammarna ligger inom ett område som tidigare har ingått i ett mycket stort våtmarkskomplex på flera hundra hektar, som idag är helt utdikät.

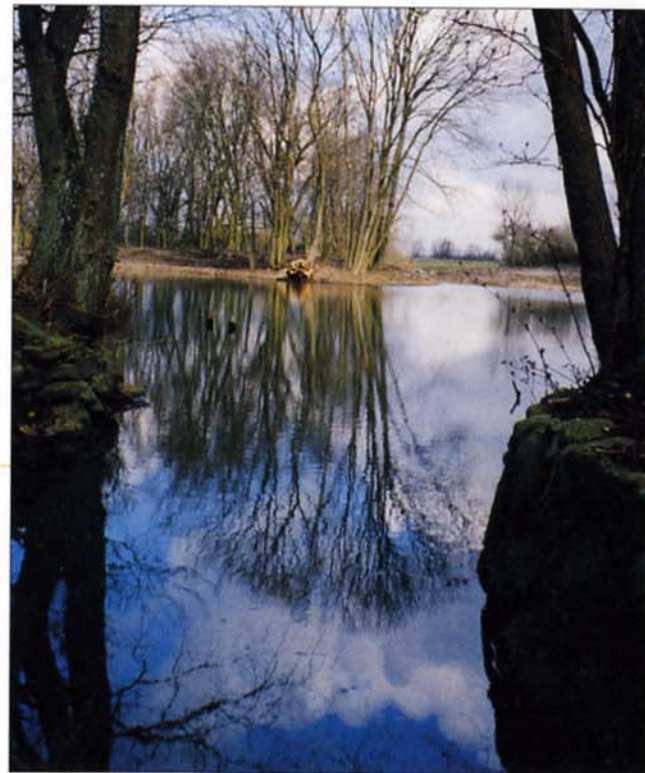
Dammar och våtmarker har anlagts på 14 ställen och på ytterligare ett ställe är en damm under projektering. Totalt rör det sig om en sammanlagd "våtyta" på ca 15 ha.

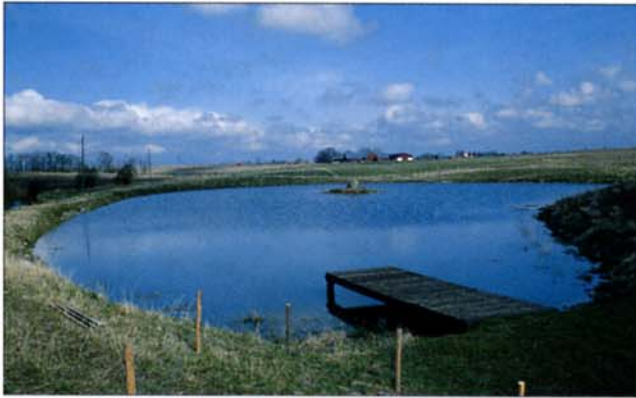
#### Gränggård, Svalövs kommun

Söder om Svalöv har en 0,4 ha stor damm anlagts intill Svalövsbäcken i en svacka på åkermarken. Dräneringsvatten från 70 ha jordbruksmark, som tidigare har gått rakt ut i Svalövsbäcken, leds nu in i dammen innan det via ett bräddavlopp rinner ut i bäcken.

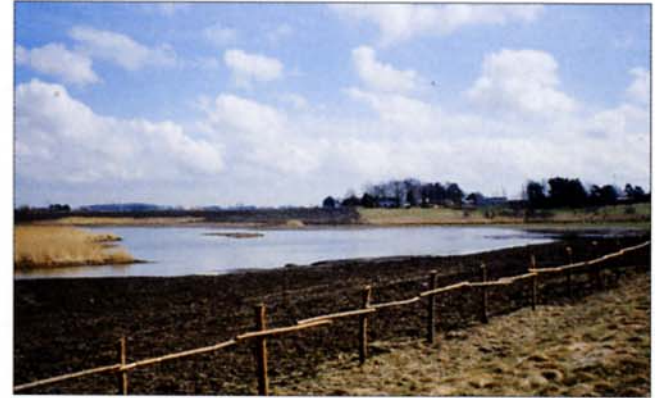
#### Häljarp, Landskrona kommun

Vid Häljarp utanför Landskrona har, på initiativ av Tekniska verken i kommunen, en ca 4 ha stor vattensamling skapats strax innan Saxåns utlopp i Öresund. Inom ett område som tidigare har översvämmats vid extrema högfloden schaktades jorden undan och genom en grävd kanal leds vatten in från Saxån. På så vis har en permanent vattenspegel skapats och området tillförs vatten från Saxån även under normala vattenflöden. Större delen av området har tidigare brukats som åker.
