# Biotopkartering av Saxån 2005

## Naturvärden och behov av restaurerings- åtgärder i Saxåns huvudfåra

Vibeke Lirås, Marie Eriksson

**LÄNSSTYRELSEN**  
I SKÅNE LÄN

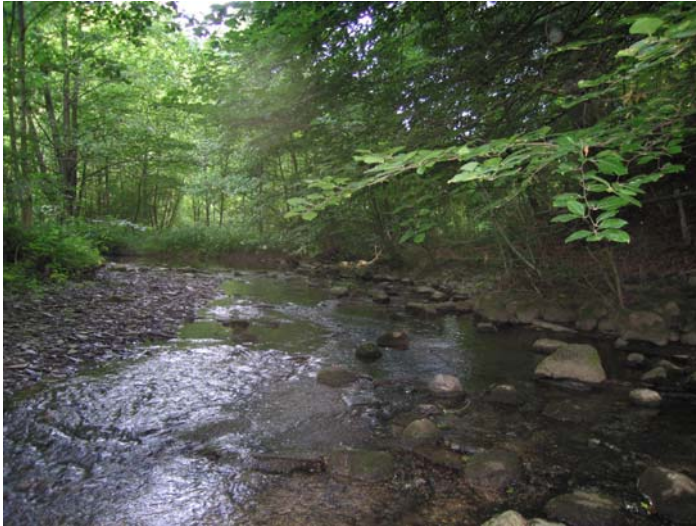
Naturlig sträcka med god skuggning och mycket död ved (A-sträcka 137). Foto: Vibeke Lirås

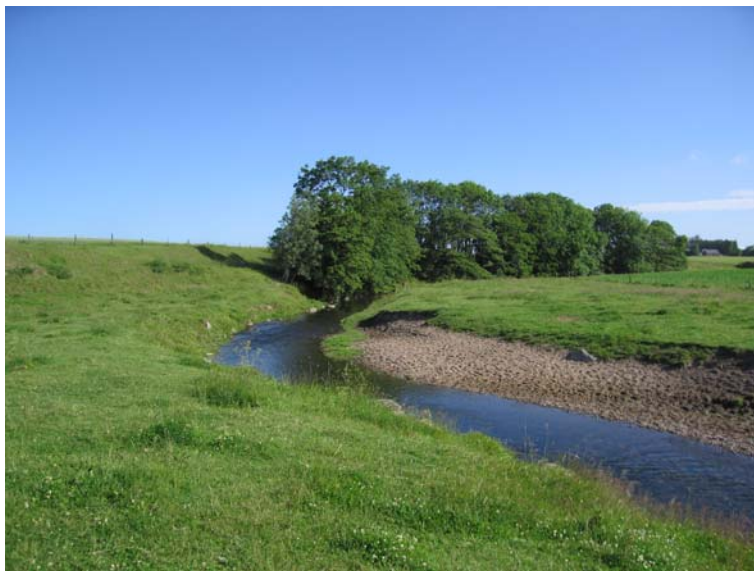
Närmiljön runt Saxån består till stor del av öppen mark (A-sträcka 99) Foto: Vibeke Lirås

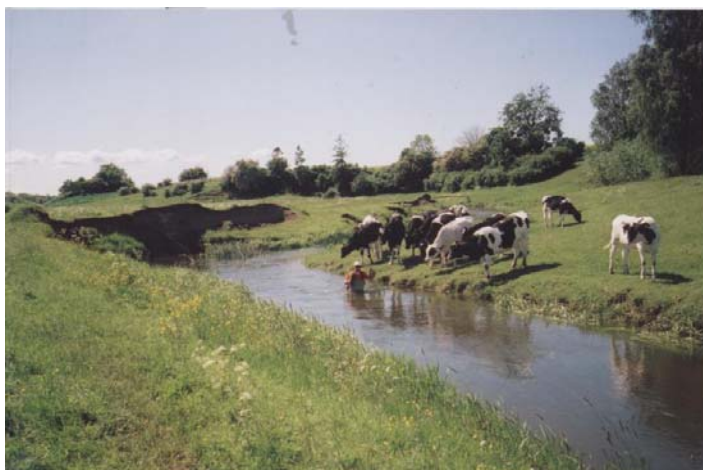
Öppen mark som betas är inte bara ett vackert inslag i närmiljön runt ån utan fungerar också som skyddszon mot omgivande mark. (A-sträcka 39). Foto: Marie Eriksson

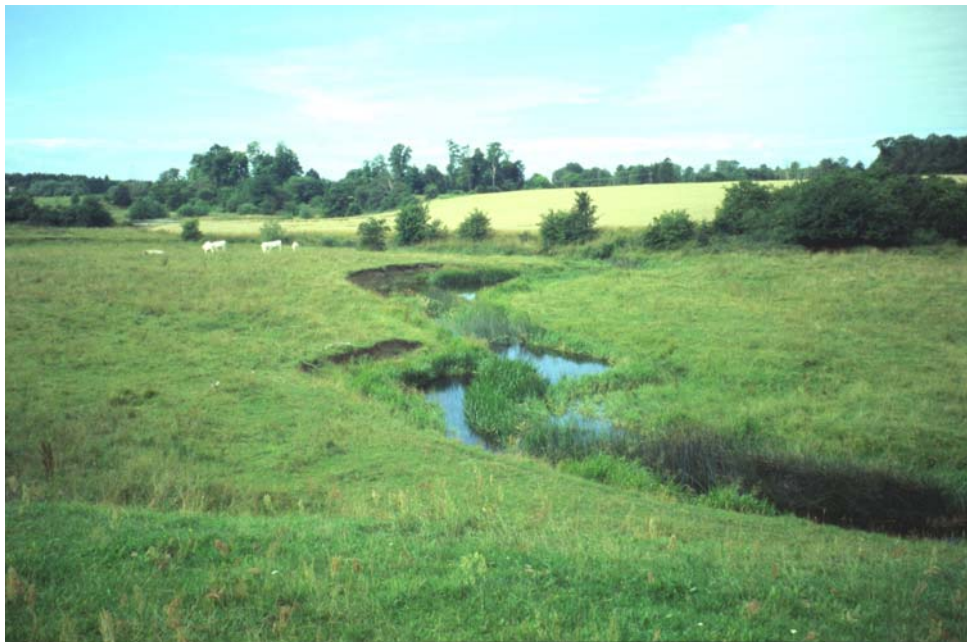
Naturlig del av Saxån som ej är rätad utan ringlar fram vackert i landskapet. Dålig skuggning gör att ån växer igen på de ställen där korna inte betar (A-sträcka 29). Foto Samuel Hylander

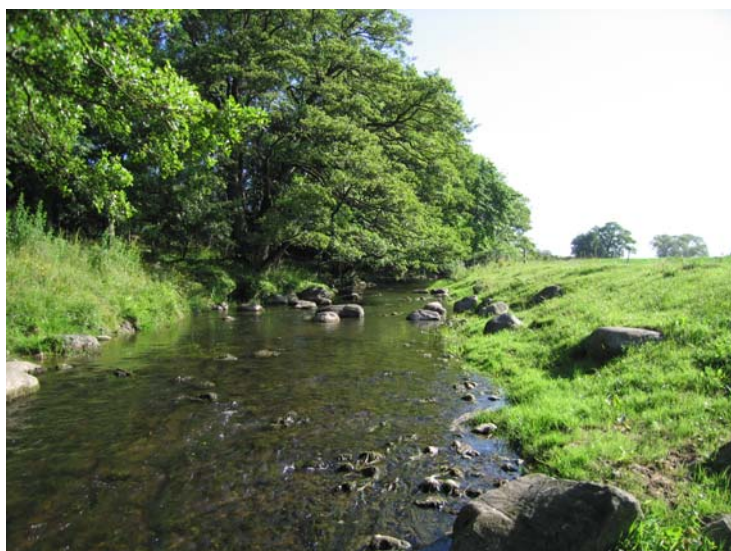
A-sträcka 100 uppströms Reslöv. Sträcka med goda förutsättningar för öring. Foto: Jan Grosen

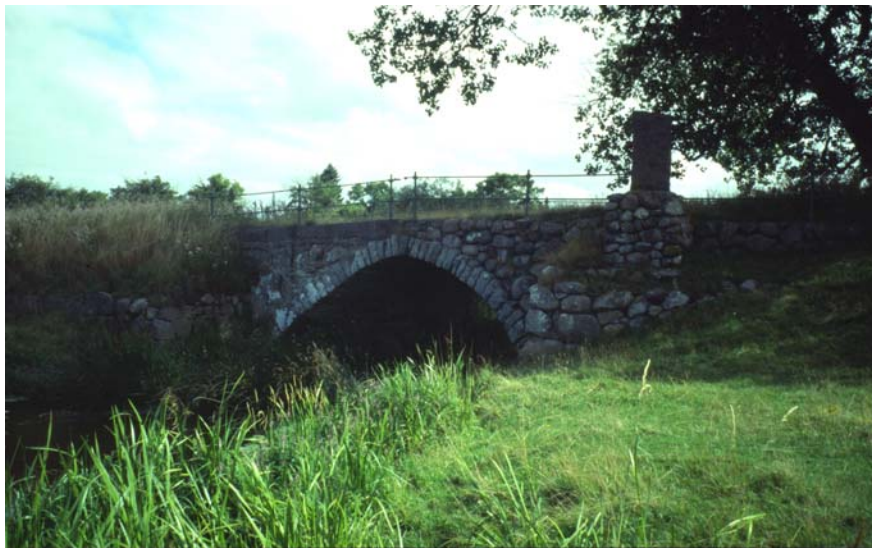
Stenbro vid Annelöv (A-sträcka 30) Foto: Samuel Hylander

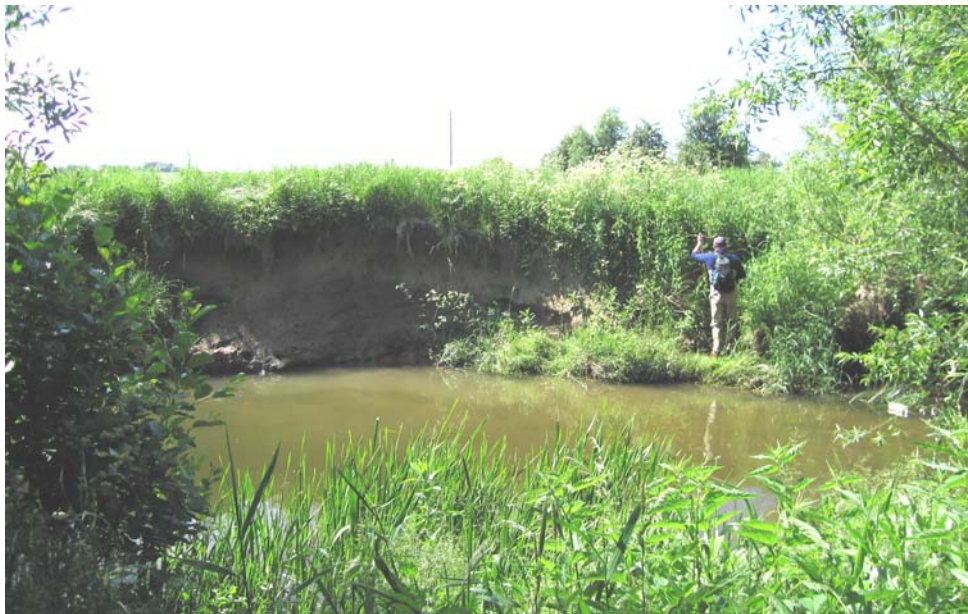
Skredärr med bohål på A-sträcka 46. Vattendraget har eroderat strandkanten och blottat finkornigt material. Foto: Vibeke Lirås

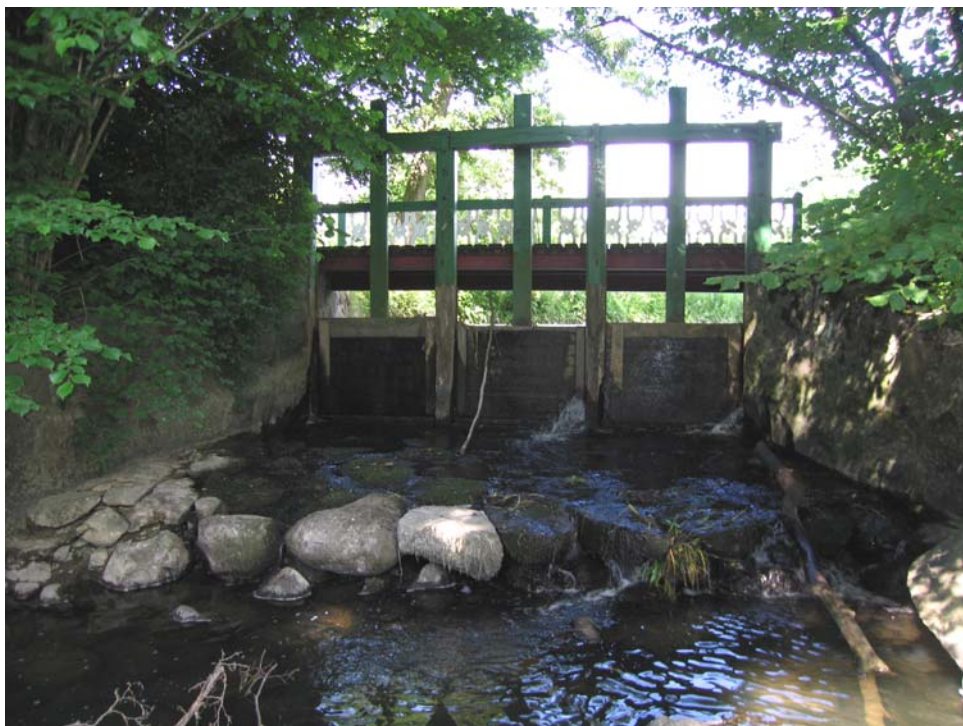
Vandringshinder 7. Utskov från Trollenäs slottedamm. Foto Jan Grosen

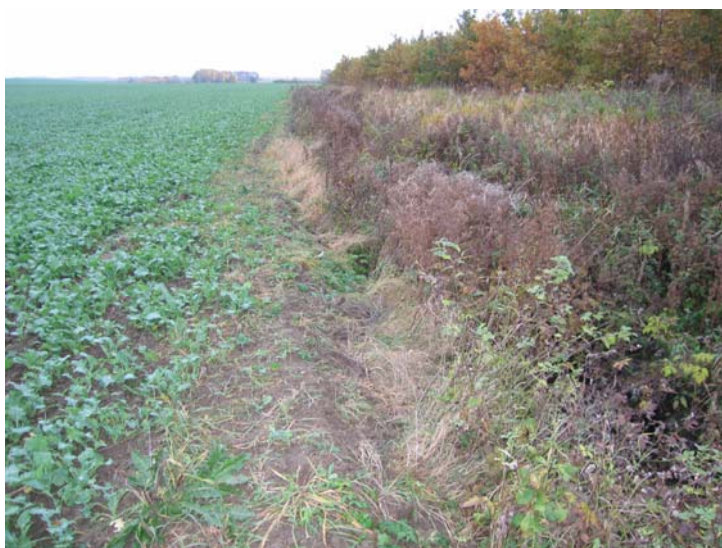
Total avsaknad av skyddszon på A-sträcka 170. Åkern är plöjd så nära kanten att delar av fåran har rasat ner i Saxån. Dålig beskuggning gör att vattendraget växer igen. Foto: Marie Eriksson

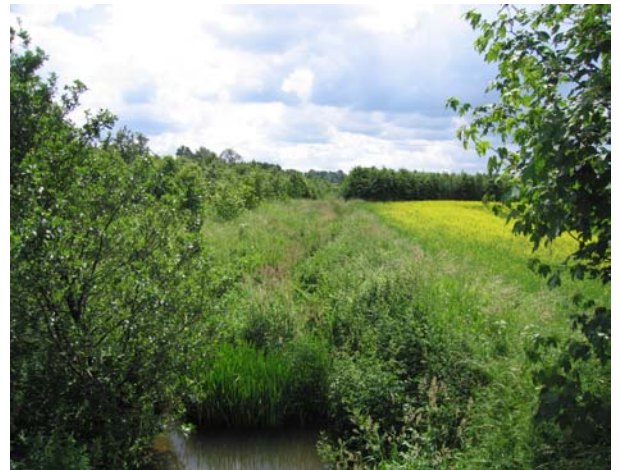
Bra skuggning gör att det inte finns några vattenväxter i ån, vilket minskar rensningsbehovet A-sträcka 122 (bild till vänster).

Det näringsrika vattnet i Saxån gör att ån snabbt växer igen på sträckor som saknar beskuggning. Bra skuggning har flera positiva effekter på vattendraget, bl. a. genom att förhindra igenväxning och hålla vattentemperaturen nere sommartid. Träd och buskar utgör skydd och spridningskorridorer för vilt och fåglar i landskapet. De är dessutom en förutsättning för att död ved ska tillföras vattendraget. En del sträckor längs Saxån saknar helt naturligt skuggning t.ex. våtmarksområdet vid mynningen och bör ej planteras. Andra sträckor längs med vattendraget kan med fördel planteras med lövträd på den solbelysta sidan, vilket också hade minskat rensningsbehovet i ån. Uppströms Trollenäs är skuggningen överlag dålig på de sträckor där markanvändningen domineras av jordbruksmark.(bilaga 12)

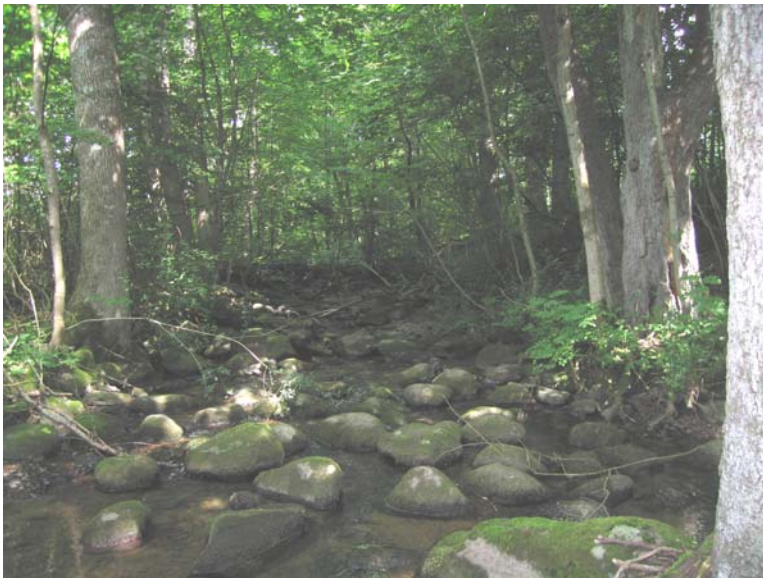
Blockrik sträcka i Farstorp på A-sträcka 144. Lövträden längs med vattendraget ger både skugga och död ved. Foto: Vibeke Lirås

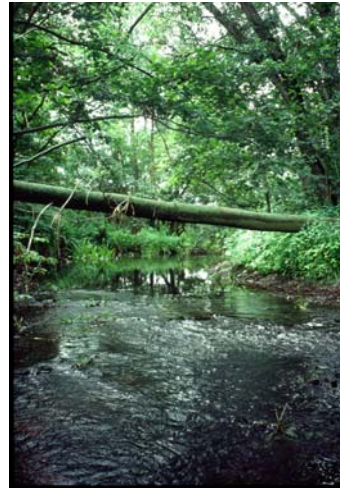
Strömvattensträcka med fina lek och uppväxtområde för fisk. Träden ger skugga och död ved. Foto: Samuel Hylandr

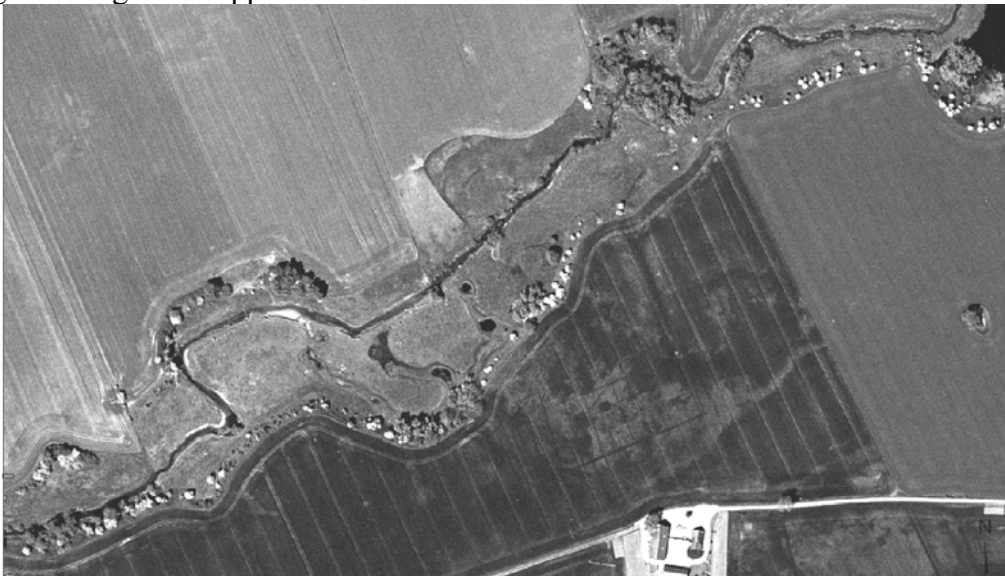
Rätad sträcka av Saxån vid Annelöv (A-sträcka 39). Den gamla sträckningen syns som bågar nedanför den rätade sträckan © Bakgrundskartor Lantmäteriet dnr 106-2004/188

På sträcka 39-40, uppströms Annelöv, är vattendraget rätat men de gamla meanderslingorna syns fortfarande i dalgången. Här finns det möjlighet att låta ån återfå sitt gamla lopp. Även längs sträcka 130-132 vid Strömvik finns spår av åns gamla ringlande lopp.

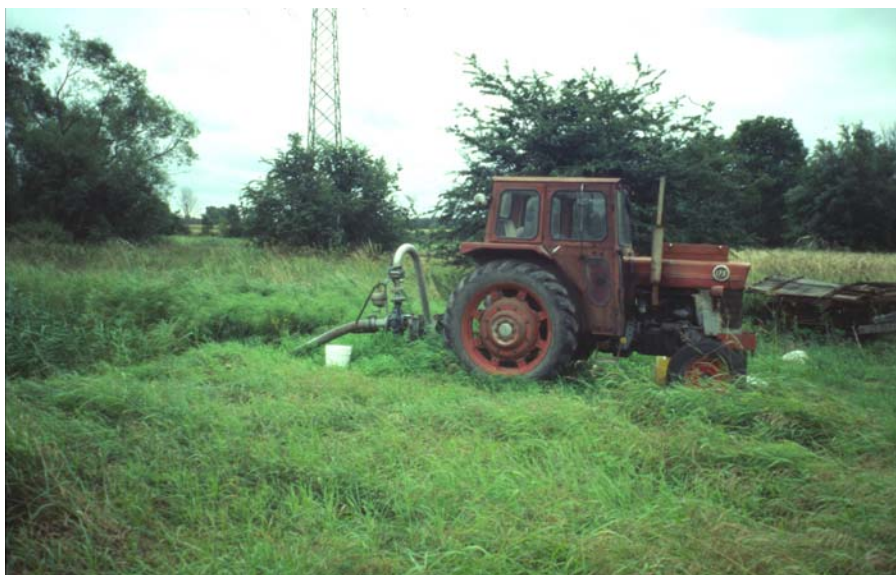
Vattenuttag med hjälp av traktor på A-sträcka 18 Foto: Samuel Hylander

20 vattenuttag noterades längs med huvudfåran (bilaga 6.), samtliga saknar tillstånd för detta. Viktigt att kontrollera så att vatten ej tas ur bäcken när flödena är låga och de biologiska värdena riskerar att skadas. Vattenuttag/pumpar riskerar dessutom att läcka olja och bensin som kan förorena vattendraget.

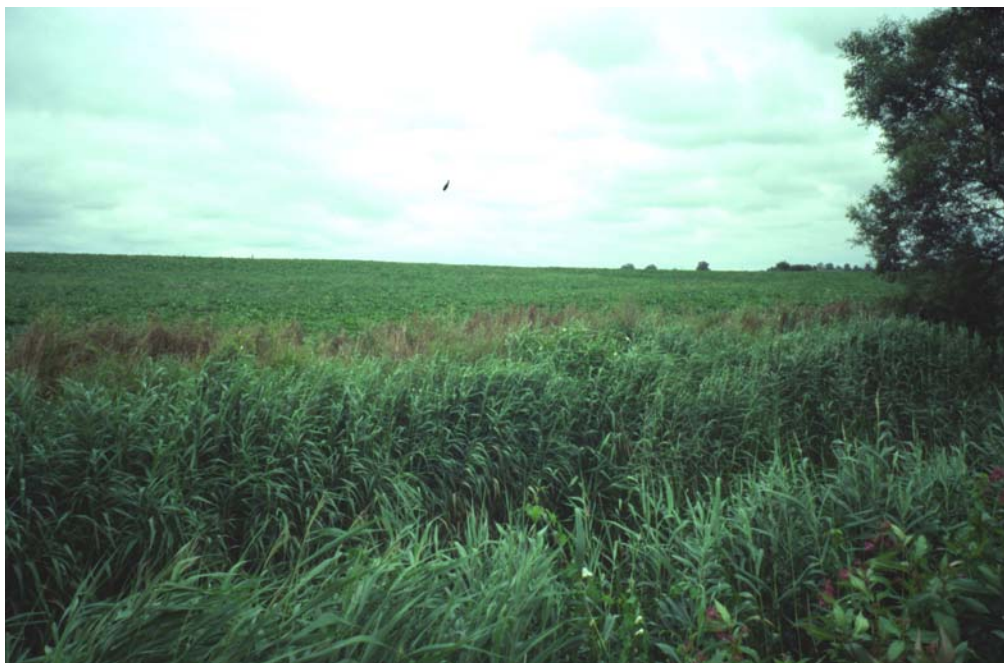
Dålig skuggning gör att vattendraget växer igen B-sträcka 46. Foto Samuel Hylander.

På de sträckor som har dålig skuggning bör kantzoner med lövträd och annan växtlighet anläggas. Gäller ej naturliga våtmarker. Sträckor som helt saknar skuggning är: A-sträcka 3, 28, 29, 30, 31, 32, 37, 46, 55, 62, 99, 125, 126, 127, 132, 147, 56, 117, 162, 168, 172, 178, 184, 186, 187.
