# Säbybäcken

## Förslag till restaurering av vattendraget och gestaltning av omgivande grönområde

på uppdrag av  
**Landskrona stad**

2014-03-18

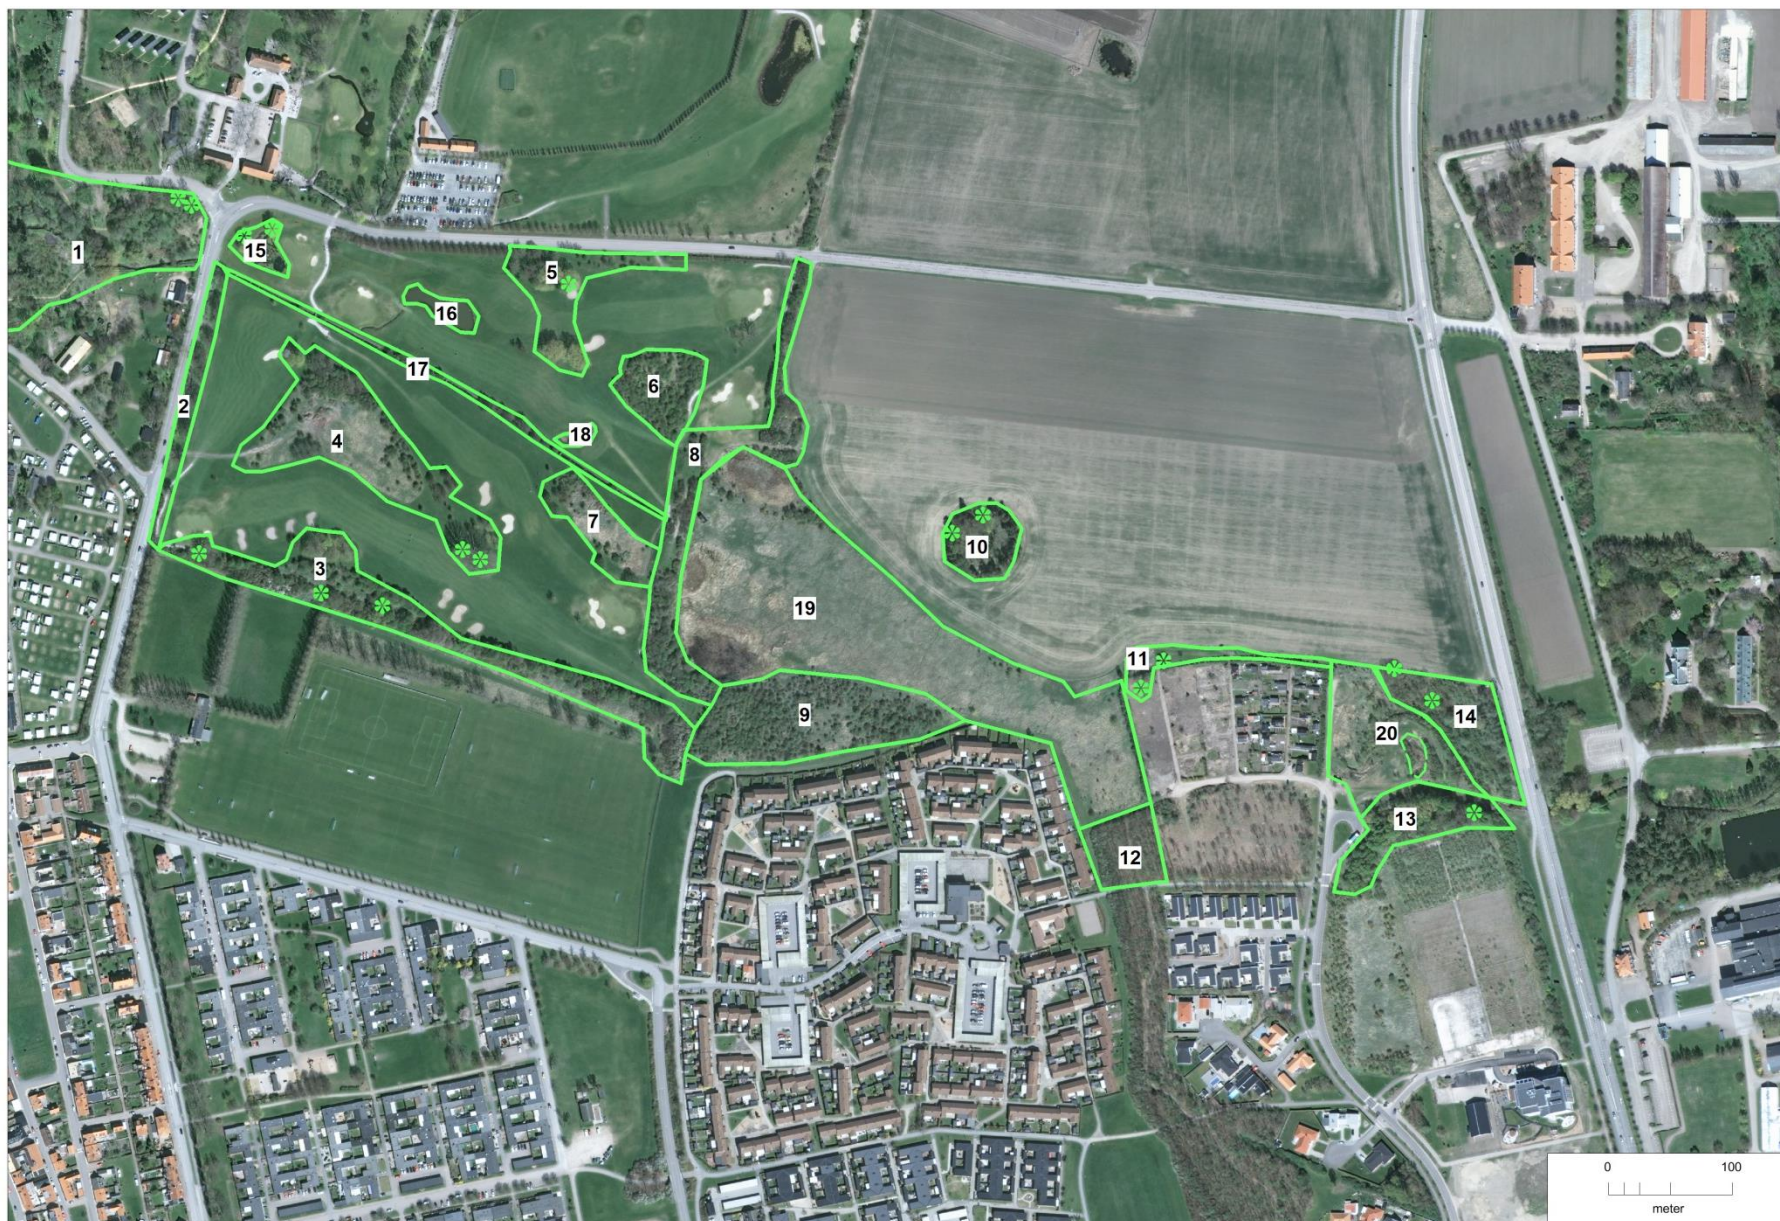
**Figur 2.** Flygbild över utredningsområdet med områdesindelning för vegetationsbeskrivningen. Flygbild erhållen från Landskrona stad.

Området har indelats i 20 olika delområden, för vilka separata beskrivningar har gjorts. Områdesbeteckningarna framgår av kartan i figur 2 (sidan 11). Fältarbetet har utförts så att området har genomströvats, varvid samtliga påträffade kärlväxtarter noterats. Noteringar har även gjorts av områdenas allmänna karaktär och samtliga delområden har fotodokumenterats.

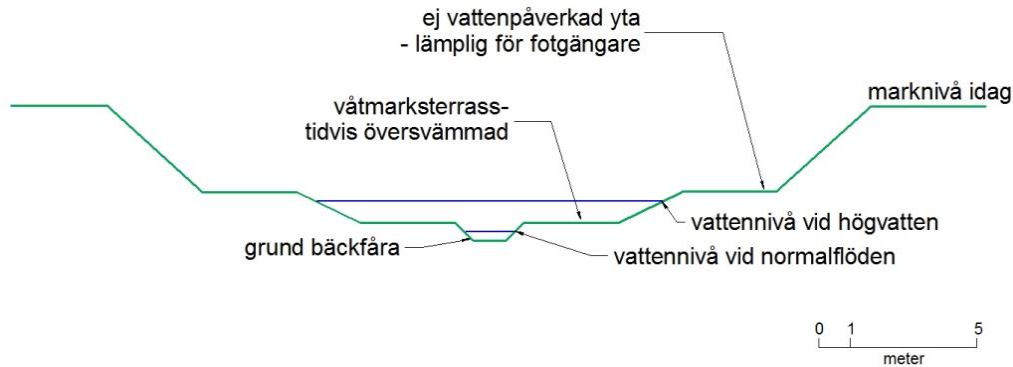
**Figur 3.** Pricipskiss för tvåstegsdike i Säbybäcken.

Ovanför den tidvis översvämmade terrassen föreslås det i Säbybäcken att det anläggs ytterligare en terrass, som inte översvämmas vid högvatten. Anläggningen kan därmed benämnas ”trestegsdike”. Den översta avsatsen föreslås bli 2-4 m bred och kan tjäna som promenadstråk utmed bäcken.

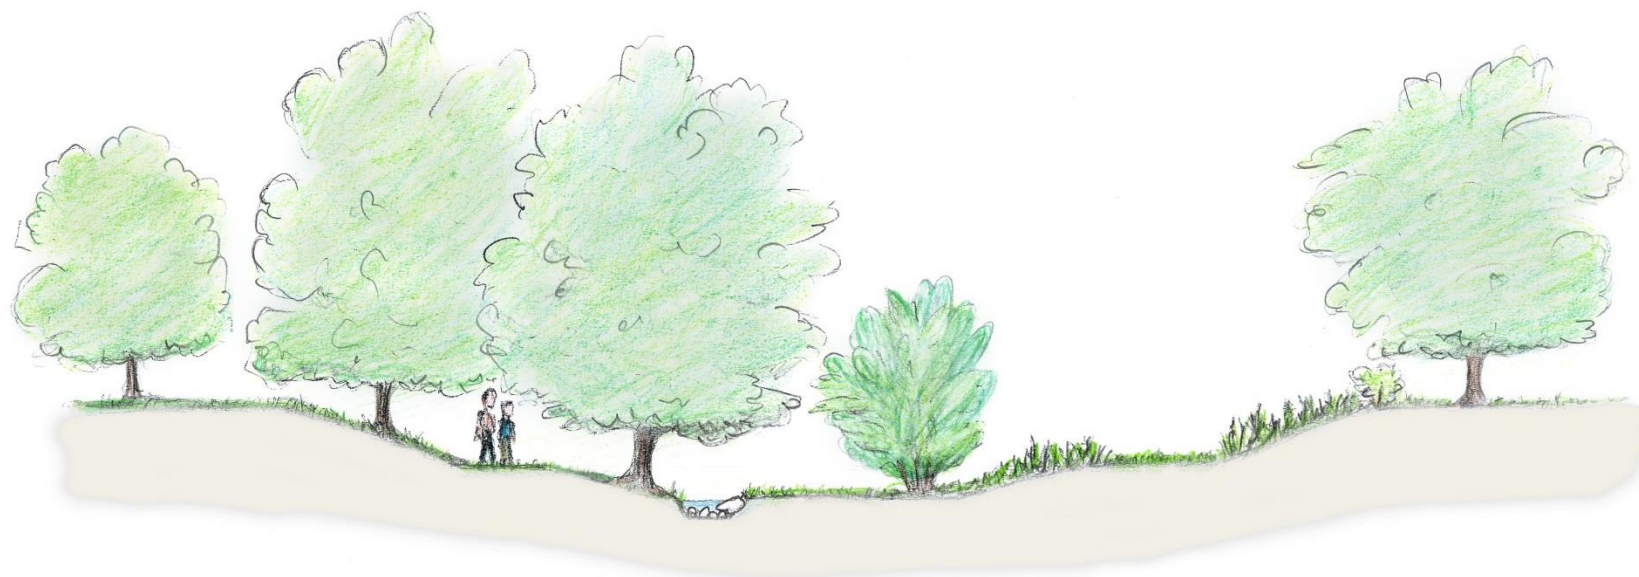
**Figur 6.** Tvärsektion B1-B2 (se läge i figur 4). Sektionen åskådliggör en del av vattendraget som har en större bottenlutning (stort fall) och är mindre djupt nedgrävt jämfört med i figur 5. Beräknade vattennivåer vid olika flöden illustreras med blå linjer i den övre bilden (MQ = medelvattenföring). På grund av en större bottenlutning än sektion A1-A2, har diket här en större kapacitet och våtmarksterrassen svämmas över först vid ett flöde på 860 l/s. Vid ett flöde på 10 000 l/s uppskattas vattnet gå upp till den övre terrassen, vilket inträffar mycket sällan, kanske vart 100:e år. Nedre bilden illustrerar hur sektionen kan gestaltas med träd och buskplanteringar som skuggar vattendraget. Våtmarksterrassen är här placerad endast på ena sidan.

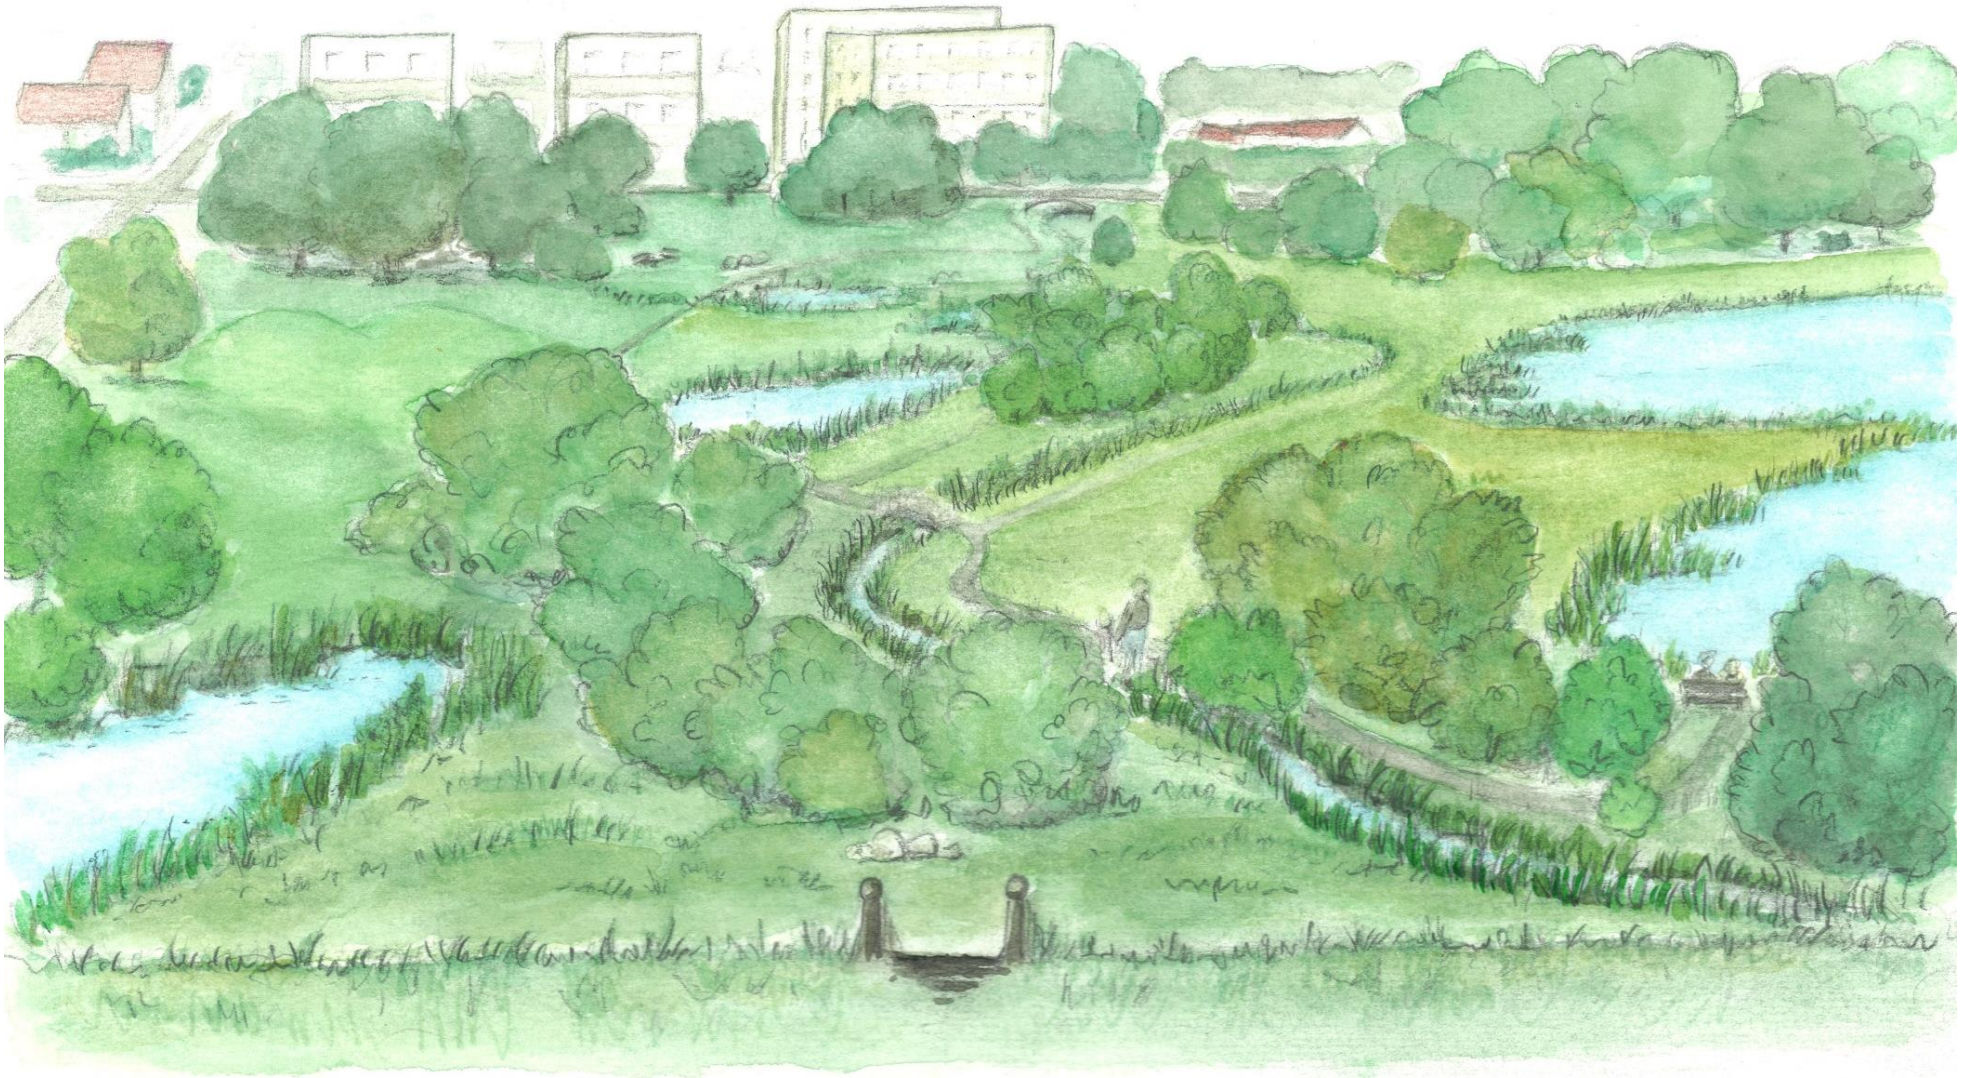
**Figur 9.** Illustration av hur Säbybäcken kan gestalta sig. Vvy mot SO från utsiktplatsen på vällen väster om damm A. Damm A syns i vänstra kanten och damm B i högra.

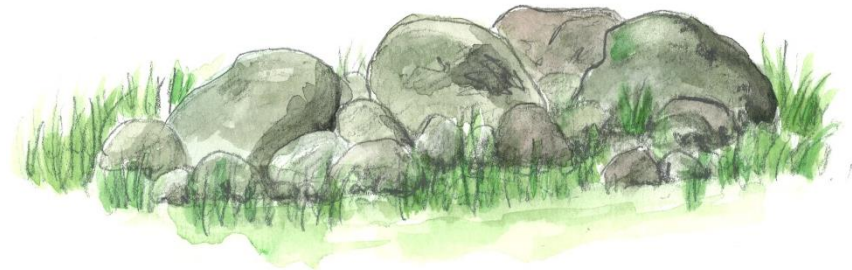
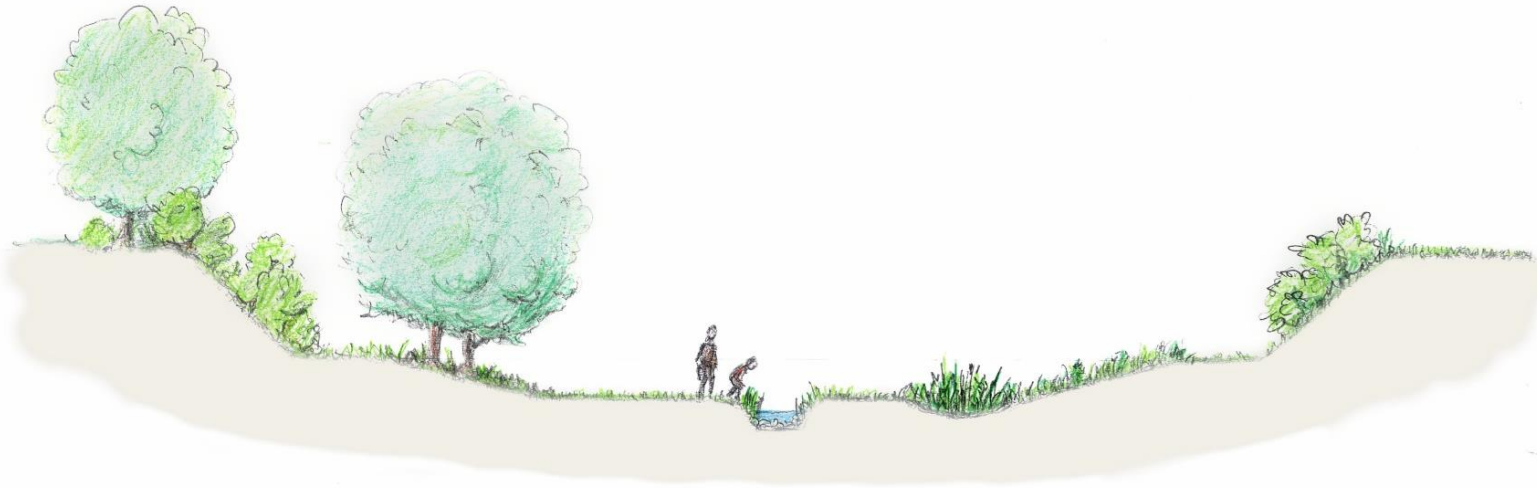
*Illustration över hur Säbybäcken kan komma att se ut.*
